BŪVES TEHNISKĀS APSEKOŠANAS ATZINUMS

Filozofu iela 50, Jelgava

Būve ar kad. Nr. 0900 002 0614 003

Jelgava, 2013. gada novembrī

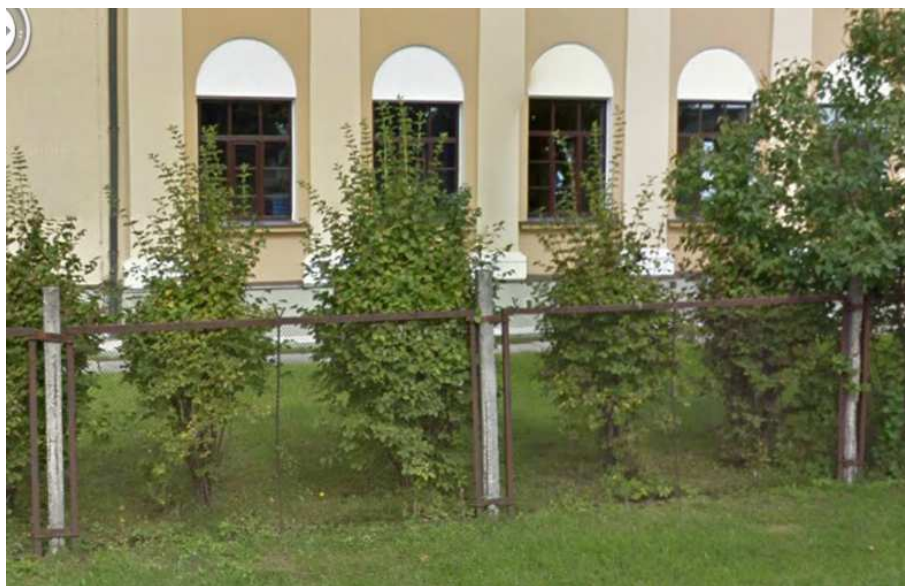
Apsekojamā ēkas teritorija ir nožogota ar metāla sieta žogu, kas daļa stiprināta pie dzelzsbetona stabiem, daļa pie tērauda caurulēm. Žoga siets un tērauda daļas ārējo laikapstākļu iedarbībā aprūsējuši. Žoga siets vietām saplīsis. Pie žoga blakus veidoti apstādījumi - dzīvžogs (Skatīt 2. attēlu). Kopumā uz apsekošanas brīdi teritorijas nožogojums ir neapmierinošā tehniskā stāvoklī.

2.att. Ēkas teritorijas nožogojums

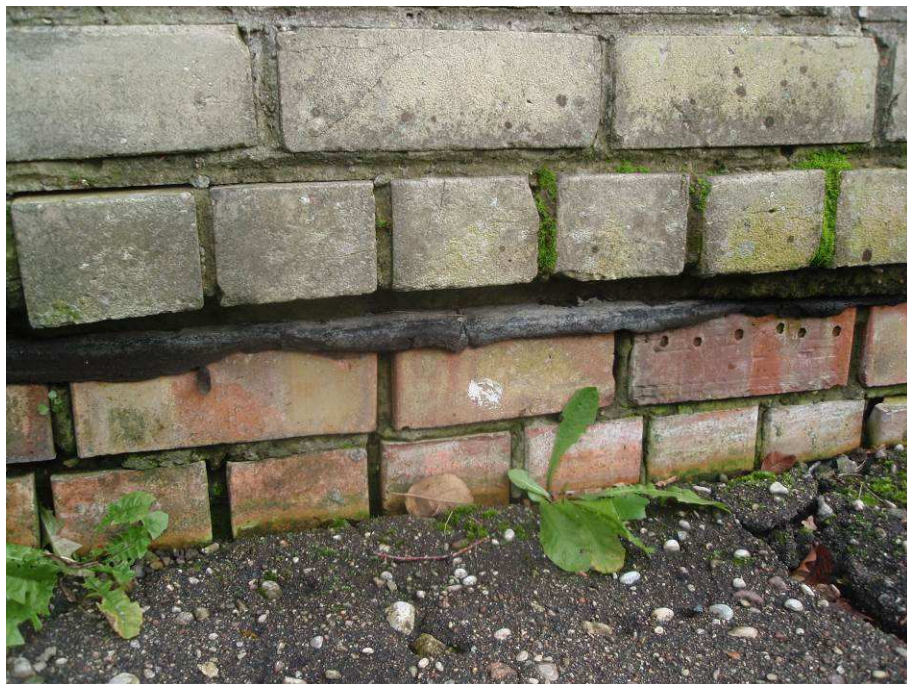
Virs pamatiem ierīkota horizontālā hidroizolācija. Daļa apsekojamās ēkas pamatu cokola daļa ir mūrēta, nav siltināta, vietām apmesta (Skatīt 3. attēlu). Daļa cokola veidota no monolītiem dzelzsbetona pamatu blokiem. Pamatu cokols laikapstākļu iedarbībā vietām ir nodrupis. Ēkai pa perimetru ir veidota asfaltēta aizsargapmale. *Aizsargapmale saplaisājusi un rekonstrukcijas projekta ietvaros nepieciešams paredzēt apmales atjaunošanu.*

3.att. Ēkas cokola daļa

5. Jāparedz pamatu siltināšana. Pirms siltināšanas pamatu nelīdzenumus un bojātās vietas notīrīt no drupušām daļām, apmest un virsmu nolīdzināt. Izveidot vertikālo hidroizolāciju. Pamatus ieteicams siltināt vismaz 500 mm dziļumā no zemes virsmas augstuma atzīmes;

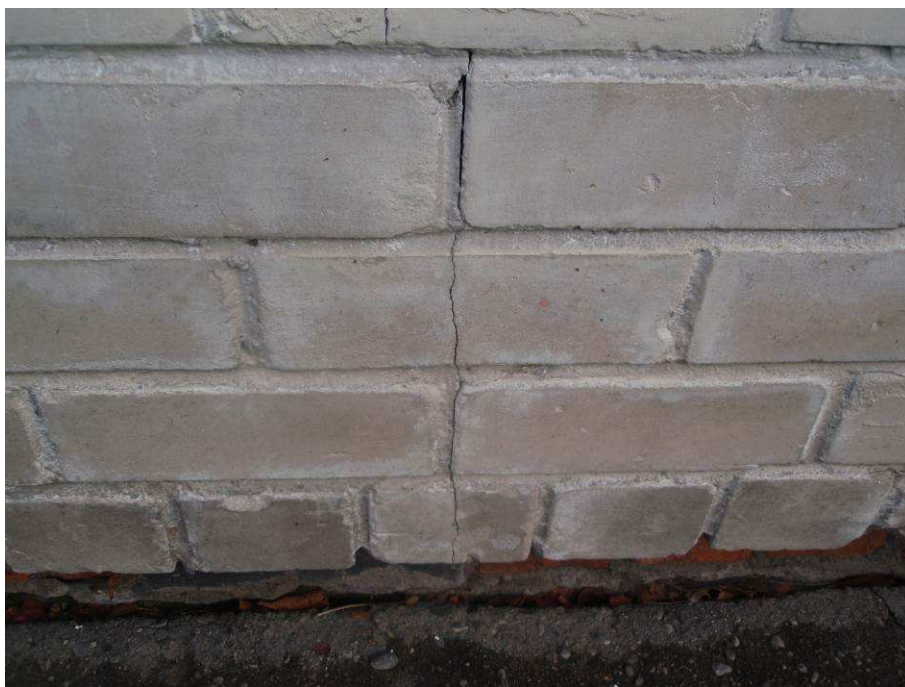
4.att. Plaisa sienas konstrukcijā

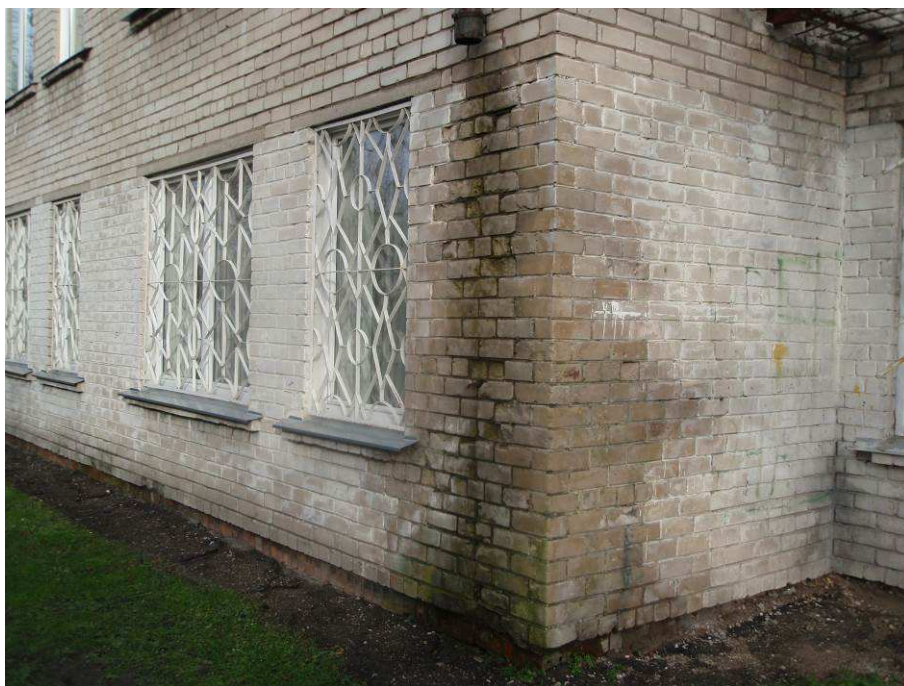
Ēkas konstruktīvā shēma veidota tā, ka ēkas karkasu veido nesošas silikātķieģeļu mūra sienas. Fasāde nav siltināta. Kopumā ārējā nesošā sienu konstrukcija neatbilst Latvijas būvnormatīva LBN 002-01 "Ēku norobežojošo konstrukciju siltumtehnika" prasībām. Renovācijas projektā paredzēt nepieciešamo siltumizolācijas biezumu izejot no LBN 002-01. Vietām sienās konstatētas mazas, nebūtiskas plaisas. Lielākā daļa šādu plaisu atrodas pirmā stāva līmenī virs cokola daļas (Skatīt 4. attēlu). Caurejošas plaisas nav konstatētas. Lielākie sienu bojājumi saistīti ar nekvalitatīvo lietus ūdens noteku sistēmu (Skatīt 5. attēlu).

5.att. Sienas konstrukcijas bojājums

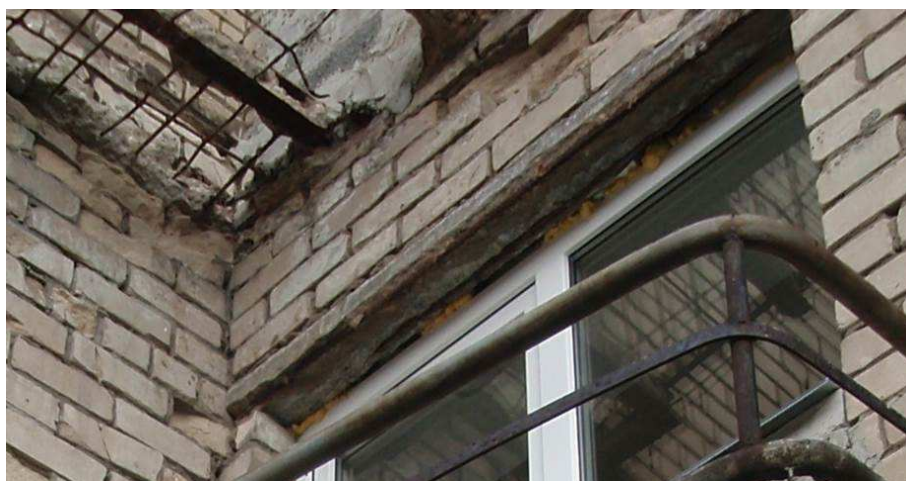
Logu un durvju pārsedzēm izmantotas dzelzsbetona sijas. Vidējais pārsedžu balstījums uz sienas ~18 cm. Dažām pārsedzēm ir nobiris stiegru aizsargslānis (Skatīt 6. attēlu). *Nepieciešams stiegras notīrīt no rūsas slāņa un atjaunot aizsargslāni.*

6.att. Bojātā pārsedze

6. Rekonstrukcijas projekta izstrādes laikā paredzēt veco ārdurvju un koka rāmju logu nomaiņu;
7. Bojāto pārsedžu stiegru aizsargslāni atjaunot ar betonējumu, stiegras un betonu notīrot no irdenām daļiņām;

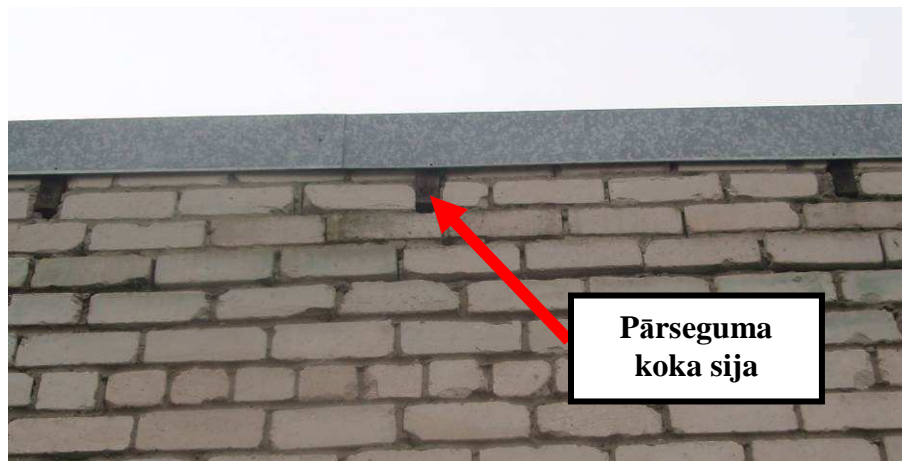
Ēkas daļas pārseguma koka siju galiem, kuri balstās uz mūra sienas, nav izmantota hidroizolācija, piemēram, bitumena ruļļmateriāls 2 kārtās (Skatīt 7. attēlu).

7. att. Pārseguma koka sijas balstījums uz mūra sienas

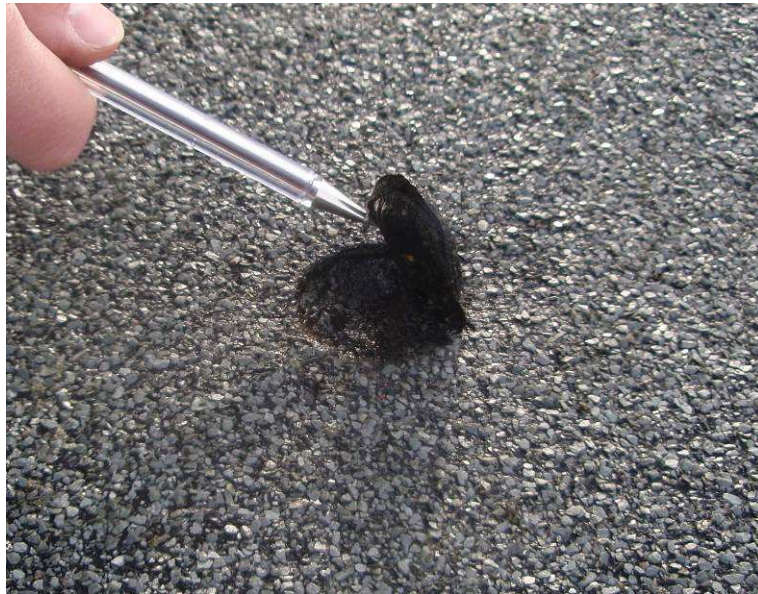
Jumta segums veidots no bituminizēta ruļļu materiāla seguma. Jaunais segums uzklāts pirms ~5 gadiem. Uz apsekošanas brīdi jumta segums ir apmierinošā tehniskā stāvoklī. Segums dažās vietās uzburbis un atrodami daži lokāli bojājumi. (Skatīt 8. att.).

8. att. Lokāls bojājums jumta segumā

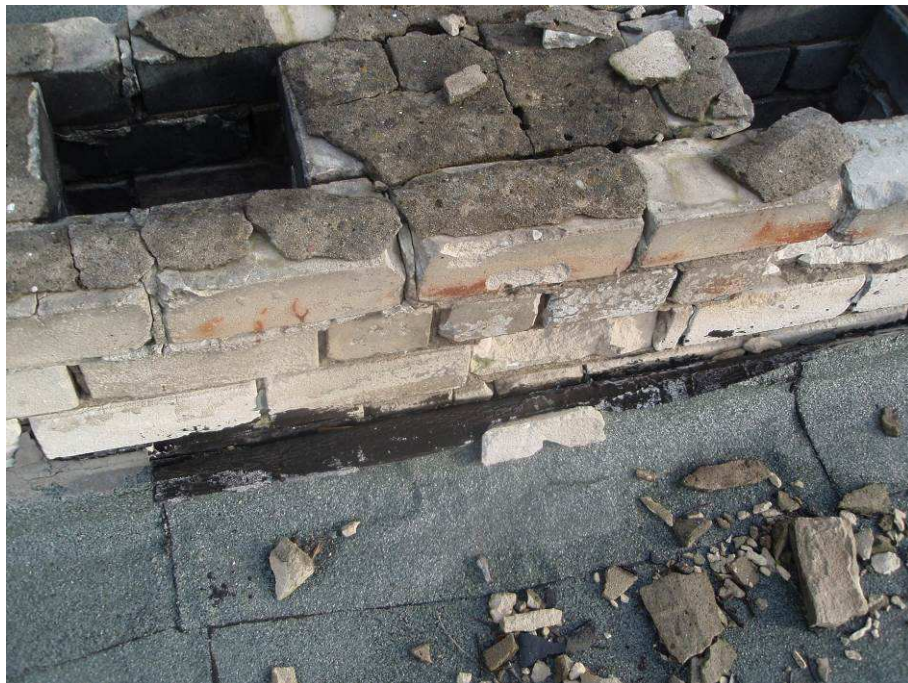
Lielākie bojājumi atrodami jumta seguma pieslēgumos pie ventilācijas šahtu kanālu izvirzījumiem virs jumta līmeņa radot iespēju lietus ūdenim un nokrišņiem pakļūt zem ruberoīda, tādā veidā bojājot jumta nesošās konstrukcijas dzelzsbetona paneļus un iekštelpu apdari (Skatīt 9. att.).

9. att. Jumta seguma savienojums ar ventilācijas šahtu izvirzījumiem

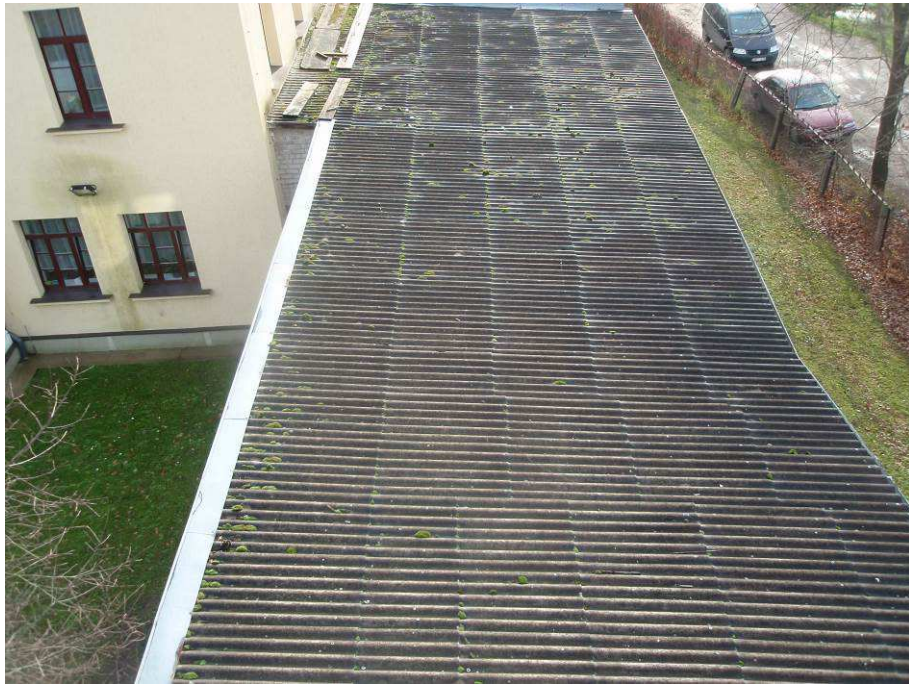
Pārejas korpusā jumta segums ir azbestcements lokšņu materiāls (Skatīt 10. attēlu). Vietām jumta segumā lokāli bojājumi izsistu atvērumu veidā.

10. att. Jumta segums pārejas korpusā

Renovācijas projektā paredzēt seguma maiņu.

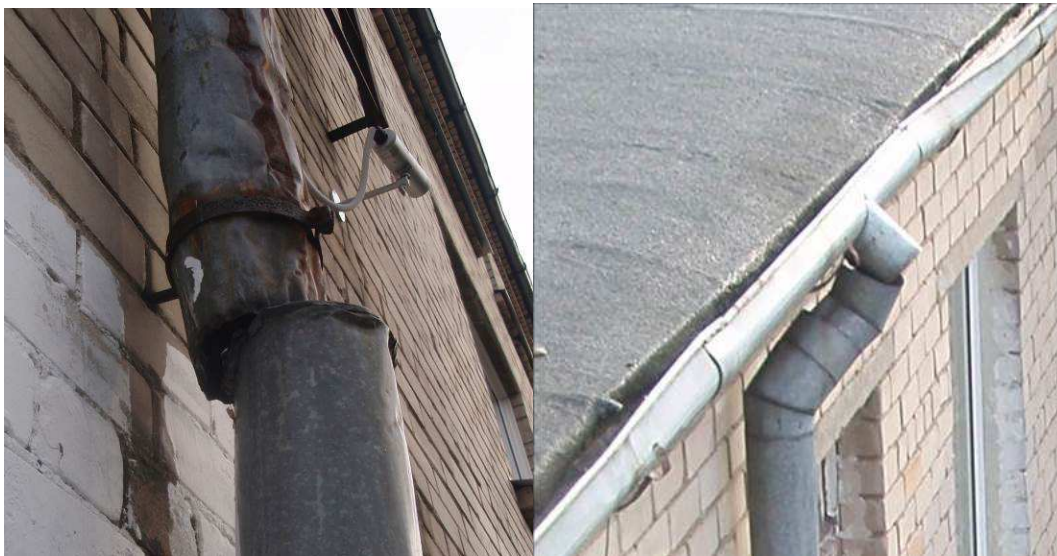
Lietus ūdens skārda novadišanas sistēma apsekojamajai ēkai organizēta pa ēkas ārpusi. Lietus ūdens sistēma ir novecojusi. Savienojumi ūdenscaurlaidīgi un kopumā sistēmai trūkst elementu (Skatīt 11. attēlu). Vietām konstatēti bojājumi savienojumā starp jumta segumam un notekcaurulei. Notekcaurules aizsērējušas un ūdens tiek nepilnīgi novadīts (Skatīt 12. attēlu). Savāktais lietus ūdens netiek novadīts uz lietus ūdens kanalizāciju.

11. att. Bojātie noteksisstēmas savienojumi

Kopumā apsekotās ēkas daļas lietus ūdens savākšanas sistēmas tehniskais stāvoklis vērtējams kā **neapmierinošs**, jo tās tehniskais stāvoklis pasliktina citu nesošo konstrukciju tehnisko stāvokli. *Renovācijas projektā paredzēt lietus ūdens novadīšanas sistēmas nomaiņu.*

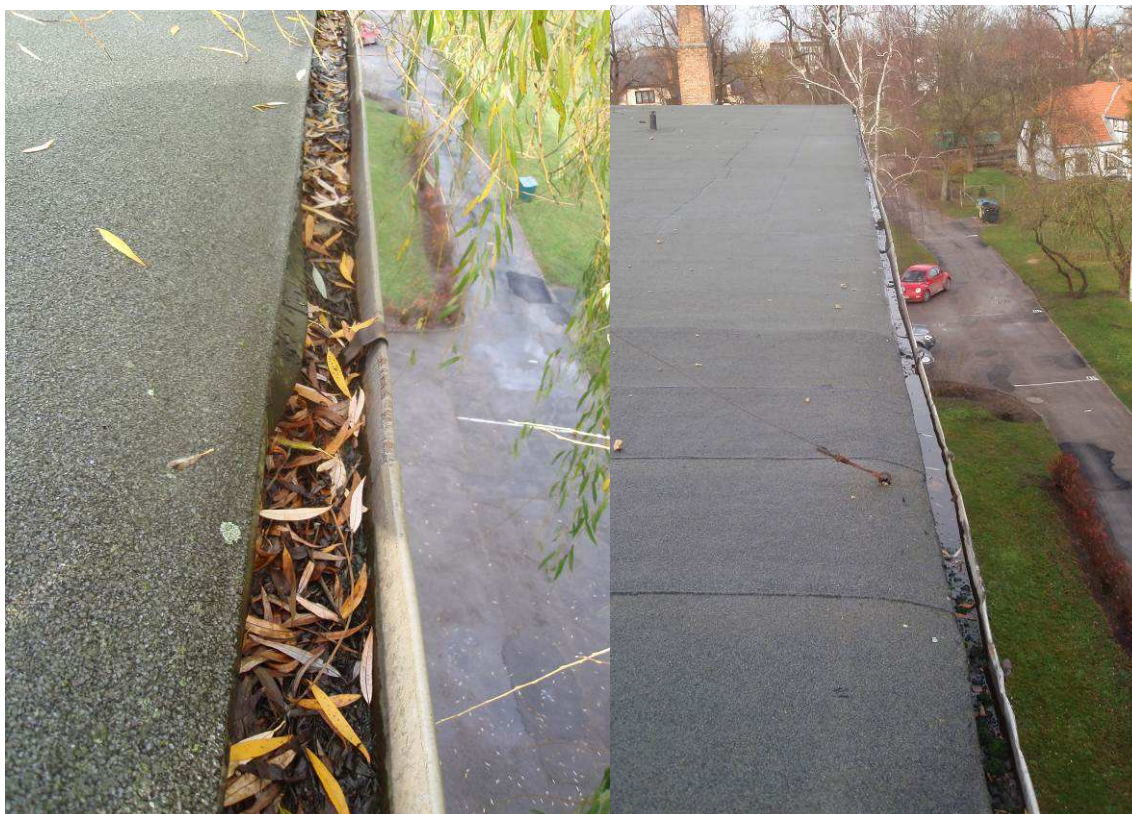
12. att. Aizsērējusi notekcaurule

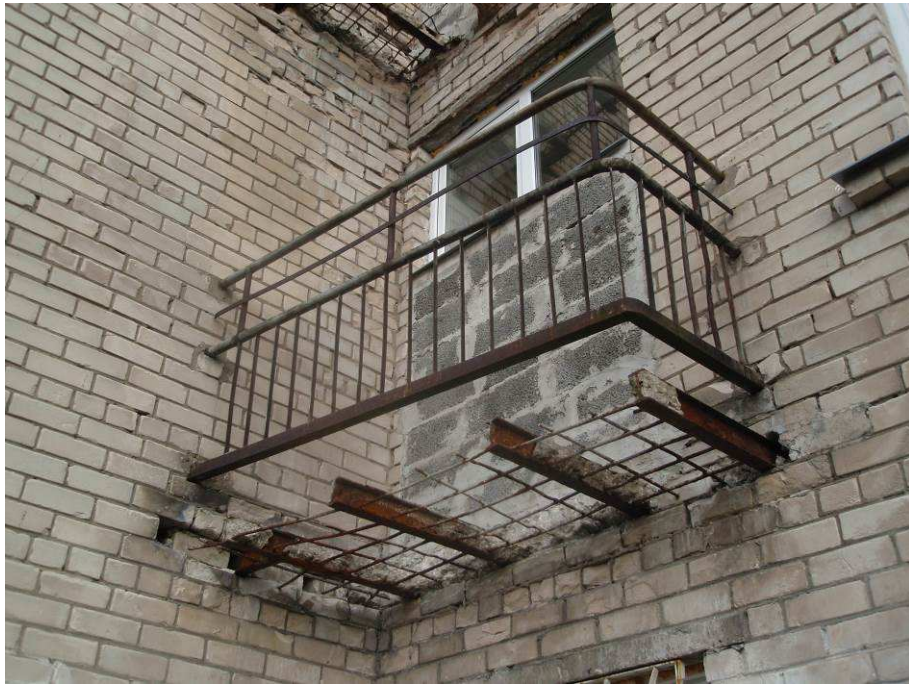
Kopumā balkonu tehniskais stāvoklis vērtējams kā **neapmierinošs** un atlikušo balkonu konstrukciju nepieciešams demontēt, jo uz tās krājas lietusūdens, kas notek uz sienu konstrukcijas, to bojājot (Skatīt 13. attēlu).

13. att. Balkonu konstrukcija

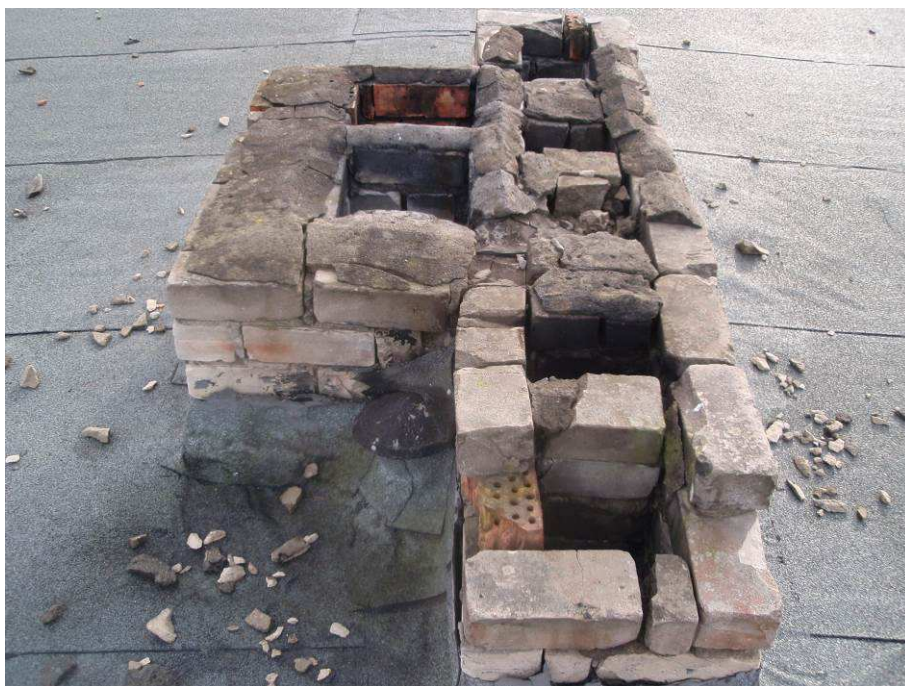
Ēkā ierīkota dabiskās ventilācijas sistēma. Izvadkanāli iziet virs jumta konstrukcijas un fasāžu sienās. Izvadkanāli ir mūra konstrukcijas, kas lielākā daļa ārējo faktoru iedarbībā ir sadrupušas, jo tās nav aizsargātas ar jumtiņu no lietus ūdens un nokrišņu iedarbības (Skatīt 16. attēlu). Daži no ventilācijas izvadkanāliem uz jumta ir aizsērējuši un nepieciešama kanālu tīrīšana (Skat. 17. att.). Sistēmas efektivitāte un funkcionalitāte netika pārbaudīta.

16. att. Ventilācijas izvadkanāls uz jumta

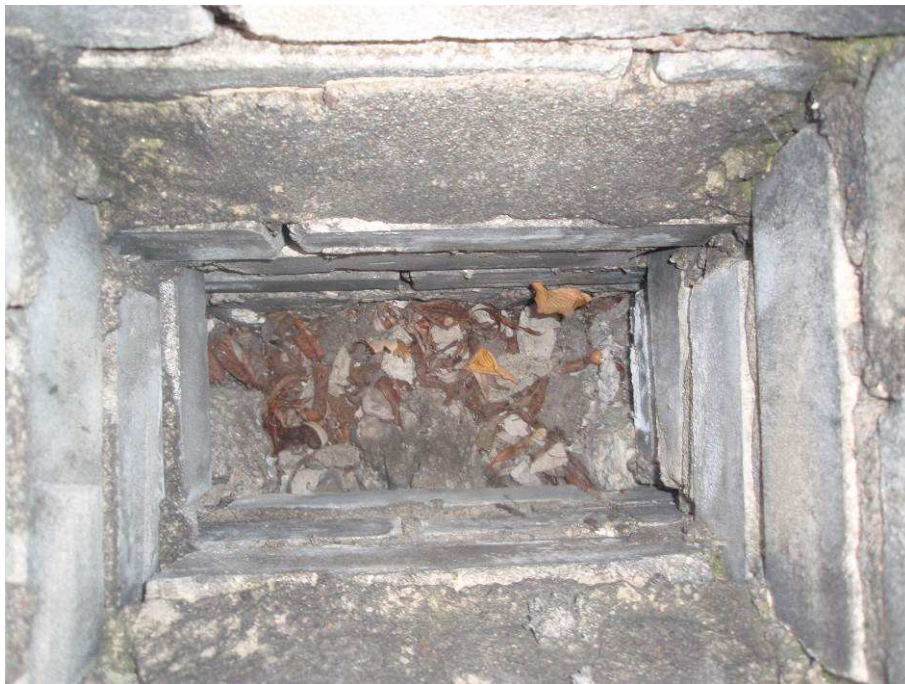
17. att. Aizsērējusi ventilācijas sistēma

Kopumā ventilācijas sistēmas stāvoklis vērtējams kā **neapmierinošs**.

Ventilācijas kanālu tehniskais stāvoklis vērtējams kā **neapmierinošs**, jo kanālu mūra konstrukcijas izvadi virs jumta konstrukcijas, ārējo apstākļu ietekmē ir nodrupuši un sabiruši ventilācijas šahtu iekšpusē, tās aizsērējot.

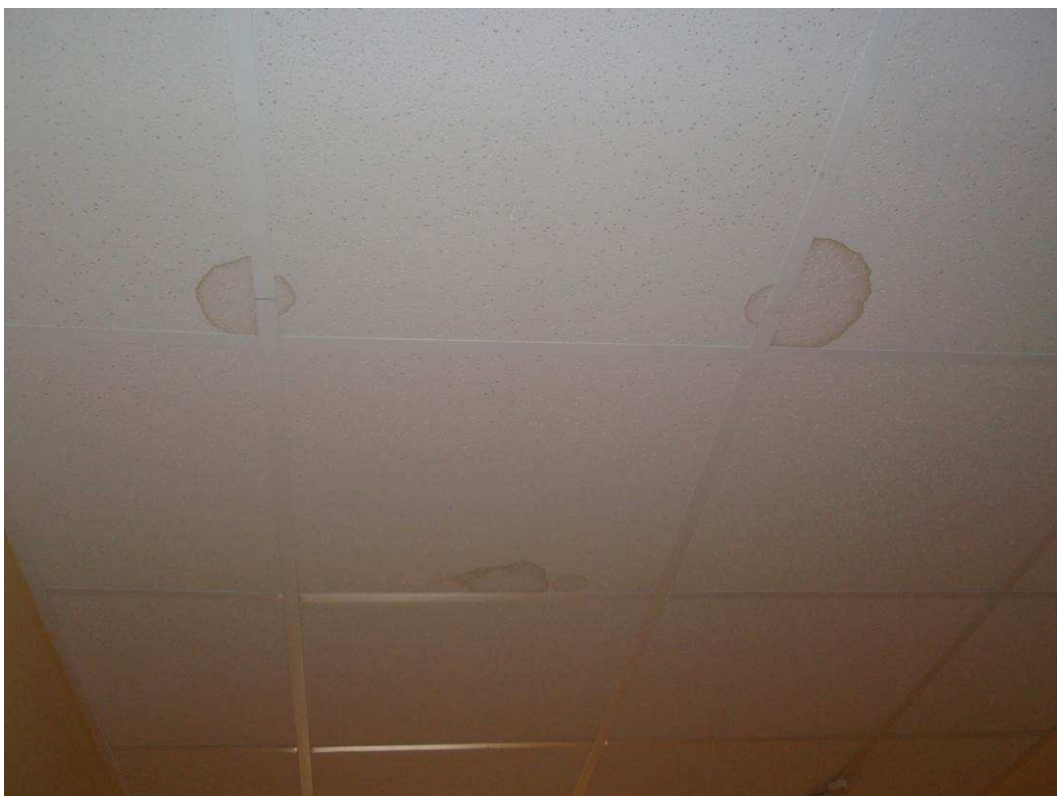
Foto attēls Nr. 8 Mitruma radītie bojājumi piekārto griestu konstrukcijā

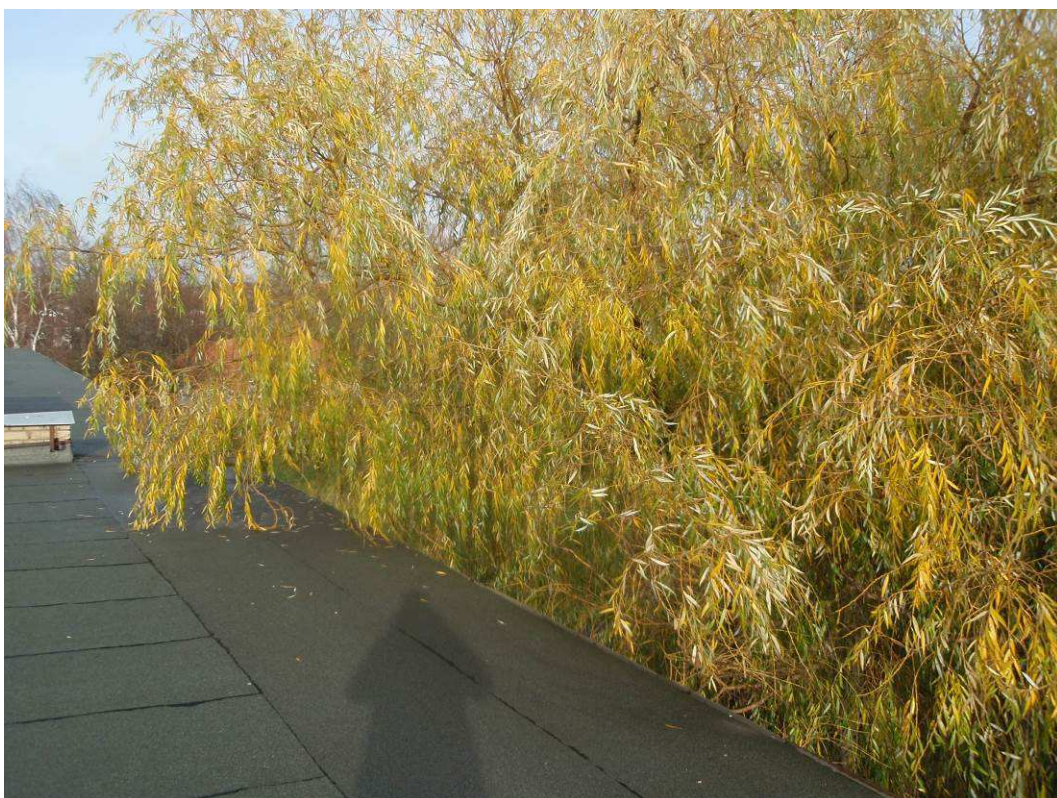
Foto attēls Nr. 16 Koki kas aizsērē ūdens noteku sistēmu

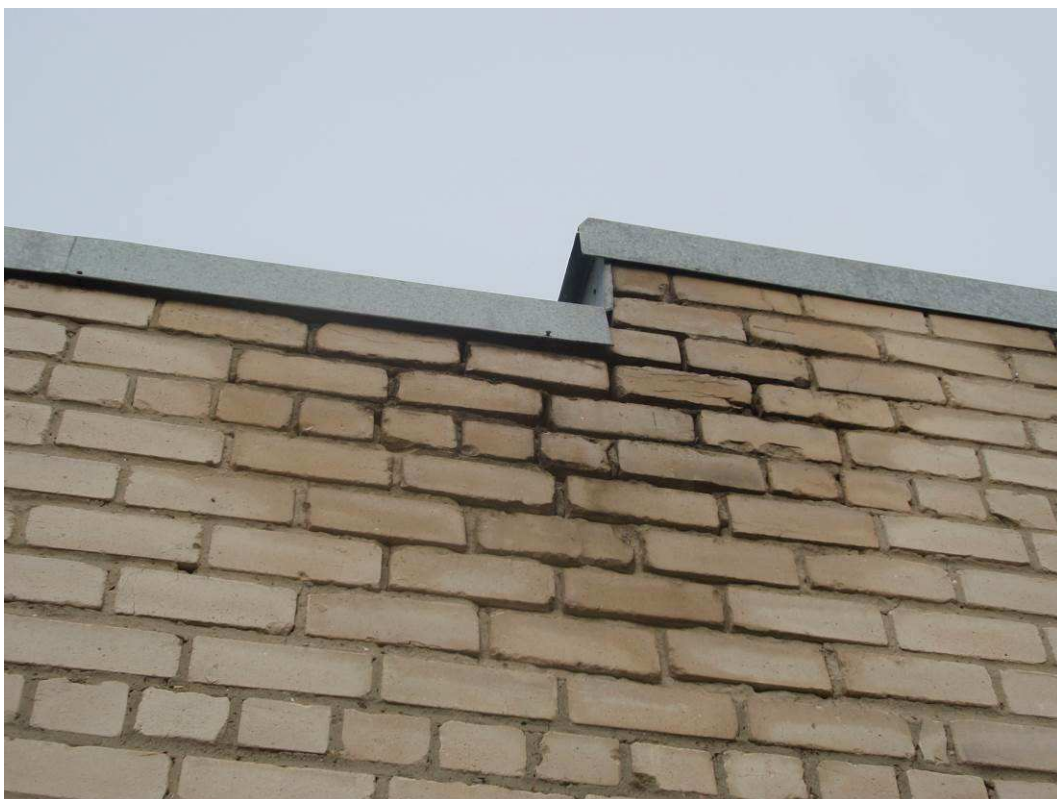
Foto attēls Nr. 19 Parapeta daļas nepareizs risinājums

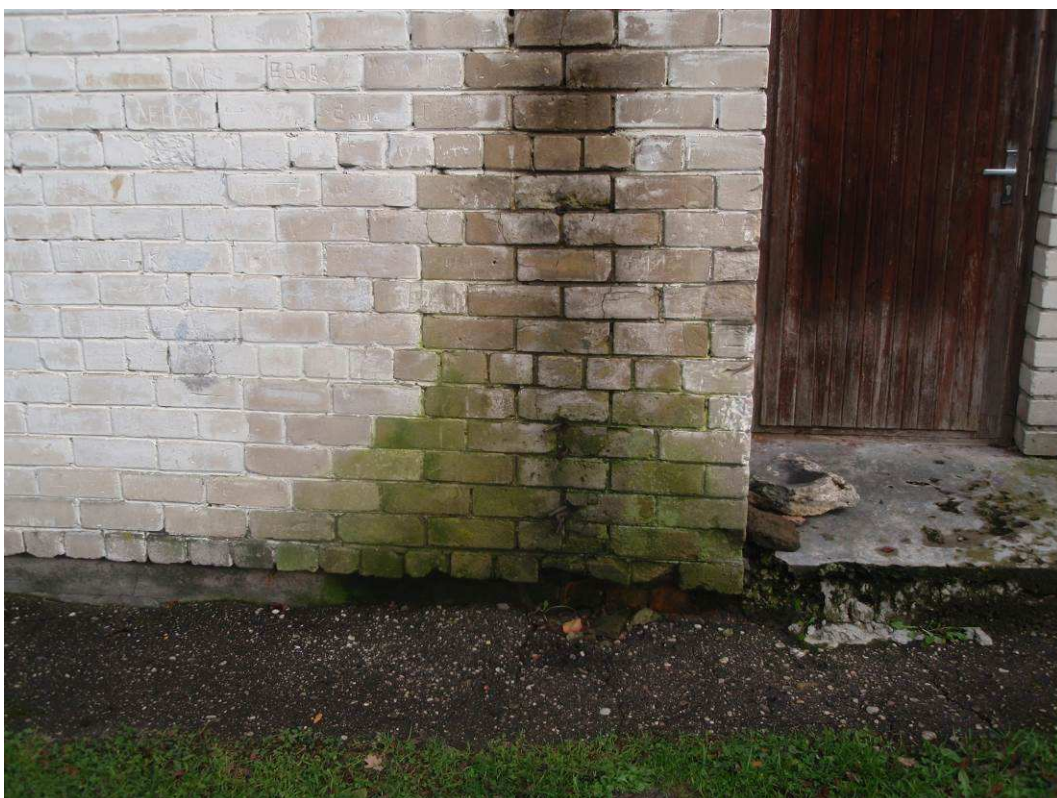
Foto attēls Nr. 20 Lietus ūdens noteksislēmas bojājumu radītie sienas bojājumi

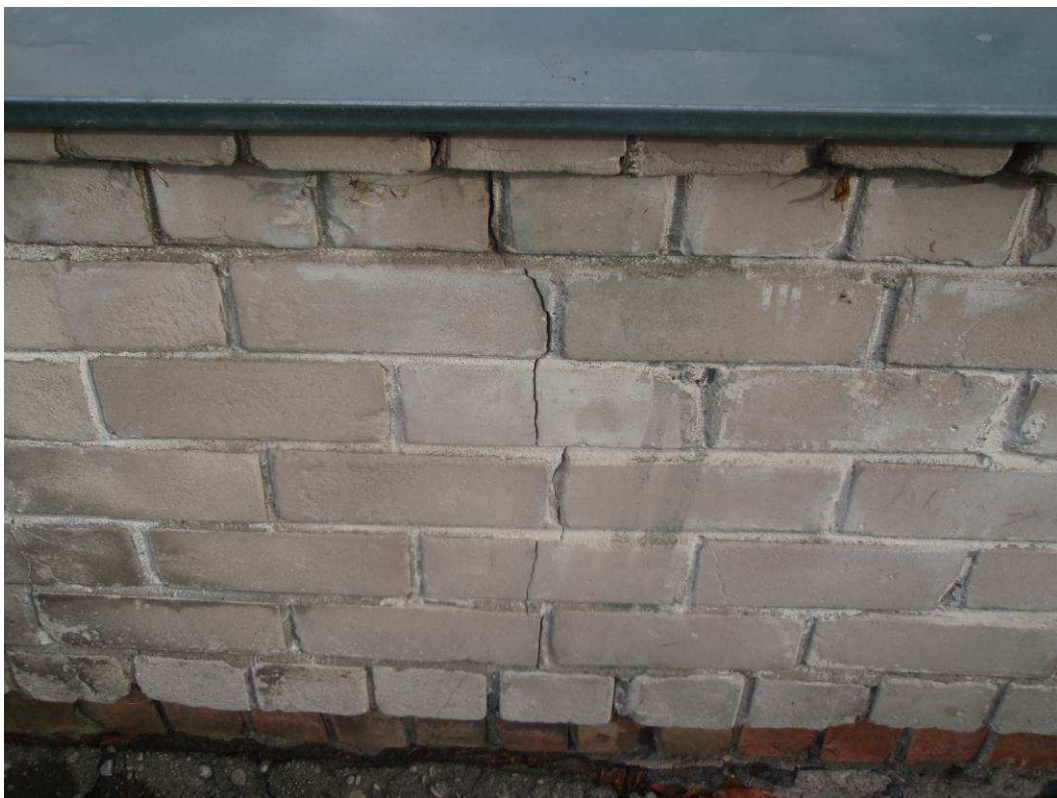
Foto attēls Nr. 23 Plaisa nesošās sienas konstrukcijā

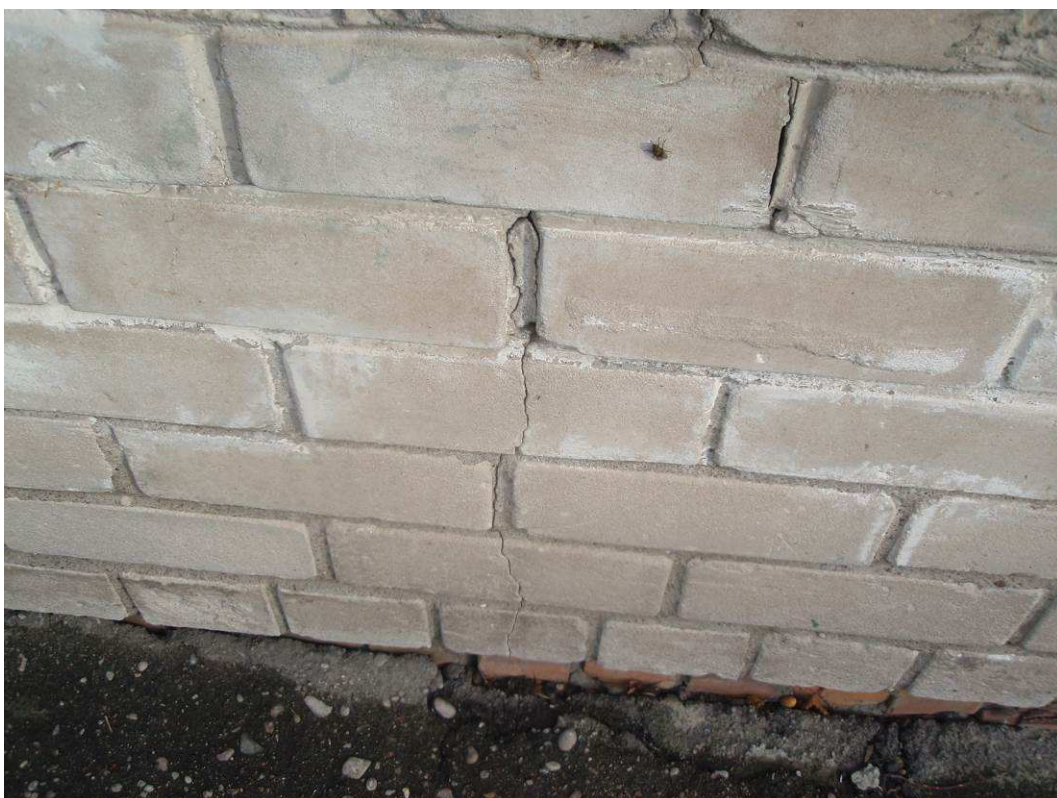
Foto attēls Nr. 24 Plaisa nesošās sienas konstrukcijā
