**INFORMATĪVAIS MATERIĀLS PUBLISKAJAI  
APSPRIEŠANAI PLĀNOTO KOKU CIRŠANAI**

**Industriālā parka ielu infrastruktūras izveidei -  
Atmodas ielā, Lapskalna ielā un Slokas ielā, Jelgavā**

**AA (Ainavu analīze)**

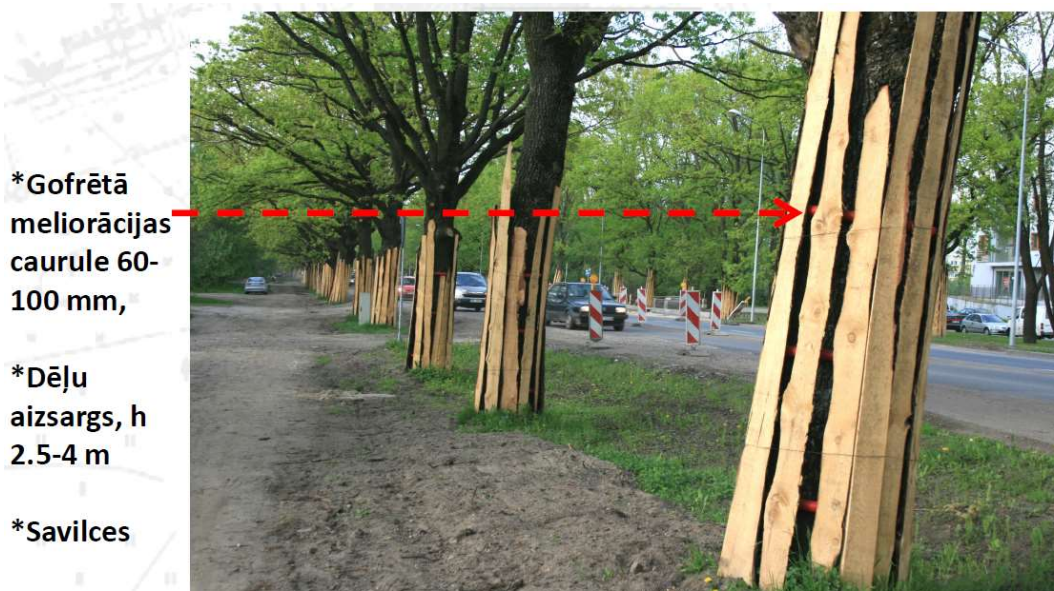
Att.Nr.3. Koku stumbru aizsardzība ar dēļu aizsargvairogiem (Avots: G.Leiburgs)

2. Pirms rakšanas darbu uzsākšanas koku minimālās aizsardzības zonā, koku stumbru aizsardzībai, ap tiem uzstādāmi dēļu aizsargvairogi (3 m augstumā vai zemāk, ja koka pirmie skeletzari izvietoti zemāk), paredzot amortizējošas starplikas (skatīt att.Nr.3);

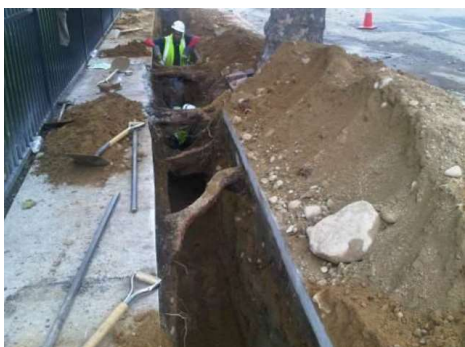
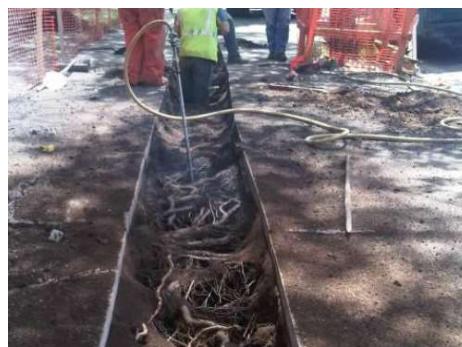
Att.Nr.4. Koku sakņu šurfēšana izmantojot „gaisa lāpstu” metodi („airspade”)  
(Avots: G. Leiburgs)

3. Rakšanas darbi koku minimālās aizsardzības zonā, kā arī, ja sakņu diametrs pārsniedz 4 cm, veicami izmantojot „gaisa lāpstu” metodi („airspade”) vai saudzīgi atšurfējot saknes ar lāpstu. Komunikācijas jāizvieto zem koka sakņu zonas, ar caurdures metodi vai manuāli komunikācijas izvietojot pretsakņu aizsargčaulās zem atraktajām saknēm. Nepieciešamības gadījumā atraktās saknes perpendikulāri jānogriež ar šķērēm vai jānozāģē ar rokas zāģi. Aizliegts veikt sakņu mehānisku noraušanu (skatīt att.Nr.4);
